Projet de reconstruction du barrage de Beaulieu

COMPTE-RENDU DE visite du 18/11/2025

Point d'échange avec les riverains du canal de Terray

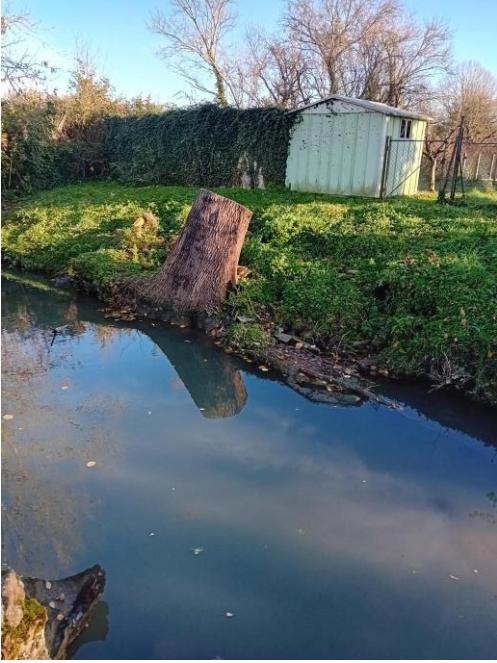
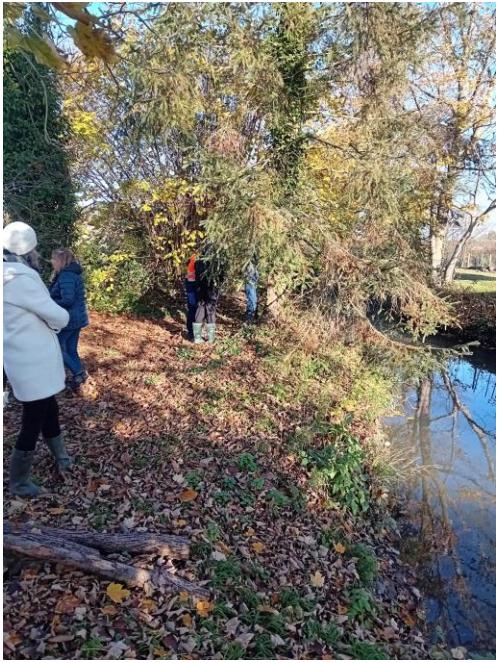
Objet	Action
<ul style="list-style-type: none"> • Les vitesses prévues seront plus élevées mais adaptées au substrat (galets, graviers). <p>Les habitants ont été informés que :</p> <ul style="list-style-type: none"> • La granulométrie apportée permet de dissiper l'énergie des écoulements et de réduire l'érosion des berges et le creusement du lit mineur • Une partie des matériaux sera mobile (réajustements hydromorphologique), l'autre fixe. • Après les crues de 2023, une partie des dégâts constatés est justement liée au manque de substrat stable. <p>3. Transport des matériaux et responsabilité des ouvrages</p> <p>Les riverains ont interrogé :</p> <ul style="list-style-type: none"> • Les modalités d'acheminement des graviers. Il s'agit d'un sujet en cours d'étude. • La responsabilité de l'entretien / réparations en cas d'inondation ou de dommages à la suite des travaux. <p>Les équipes ont réexpliqué :</p> <ul style="list-style-type: none"> • Que le canal a besoin d'une granulométrie de fond pour fonctionner correctement ; • Que les éléments minéraux apportés permettront de sécuriser les berges en absorbant l'énergie des écoulements. • En parallèle, des confortements de berges sur certaines parcelles privées supplémentaires pourraient être apportés par le projet (tunages bois, gabions). Cela reste à étudier, en fonction du niveau d'eau projet apporté par la modélisation • Les travaux effectués sur le canal ne pourront que limiter les risques auxquels les riverains sont déjà exposés avec des berges qui, comme constaté, sont déjà détériorées (voir photos).
