Projet de reconstruction du barrage de Beaulieu

COMPTE-RENDU DE visite du 18/11/2025

Point d'échange avec les riverains du canal de Terray

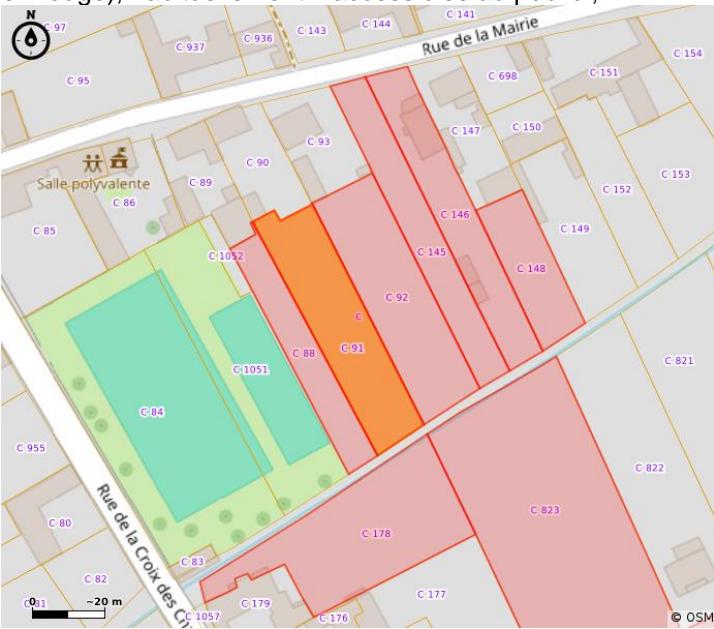
Objet	Action
ORDRE DU JOUR	
Objectif de la visite	
<ul style="list-style-type: none"> Observer les portions du canal situées sur des propriétés privées (voir plan des parcelles en rouge), habituellement inaccessibles au public ;
